VAE exercise | Starfield Coex Mall

**Special Seminar in Spatial Analysis
Spring Semester, 2018**

Starfield Coex Mall 스타필드 코엑스몰

길찾기의 어려움과 시각적 접근 및 노출의 관계

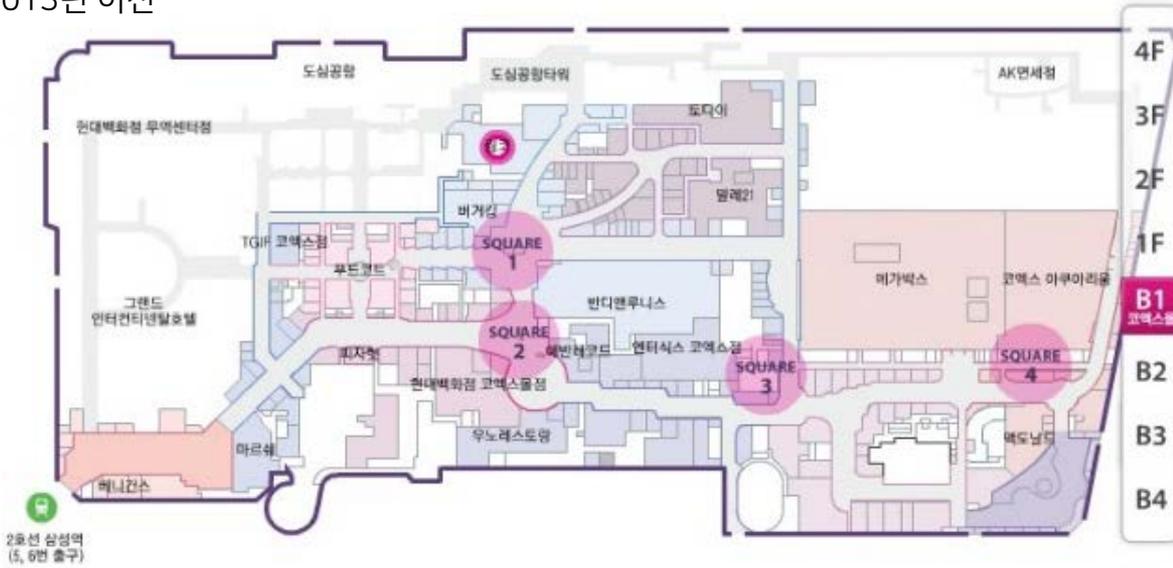
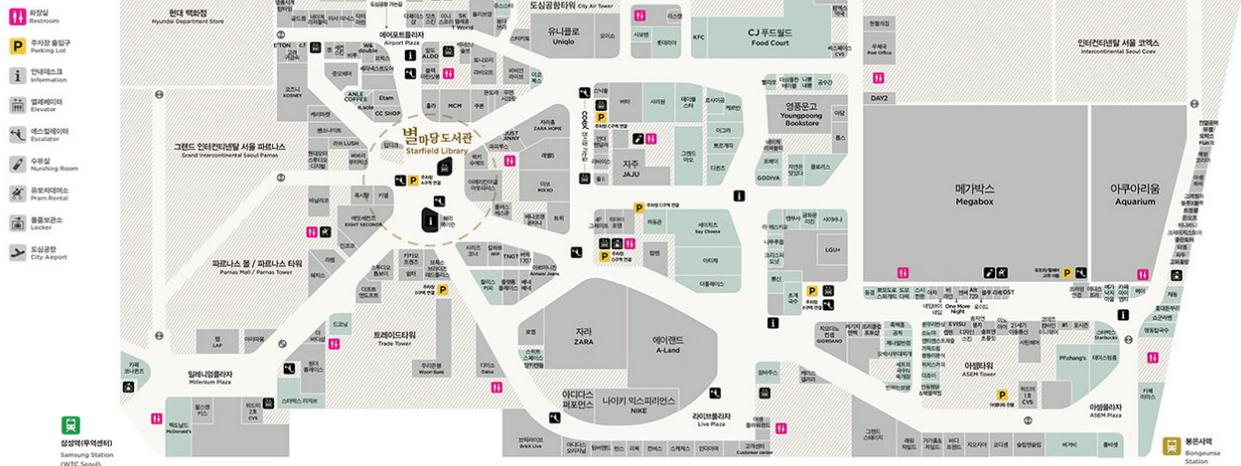
문제가 되고 있는 (스타필드) 코엑스몰의 지하 1층 평면 지도를 기준으로 분석하였다.

High VA / High VE
출입구, 인포데스크

High VA / Low VE
수유실, 물품 보관소 등 기타 공간

Low VA / High VE
화장실, 에스컬레이터, 엘리베이터,
주차장 출입구

Low VA / Low VE
매장

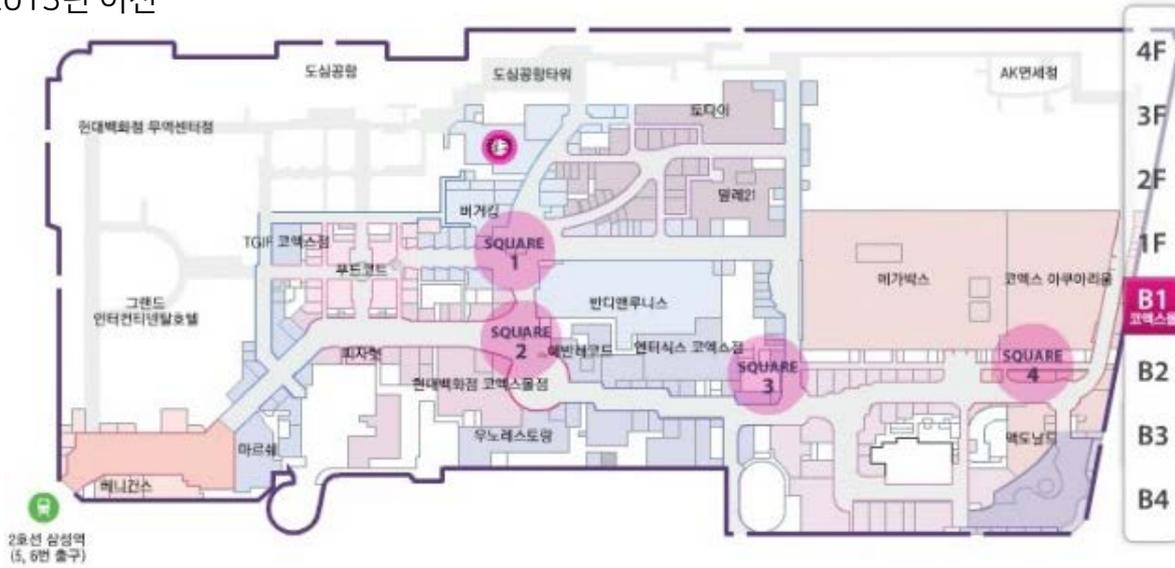
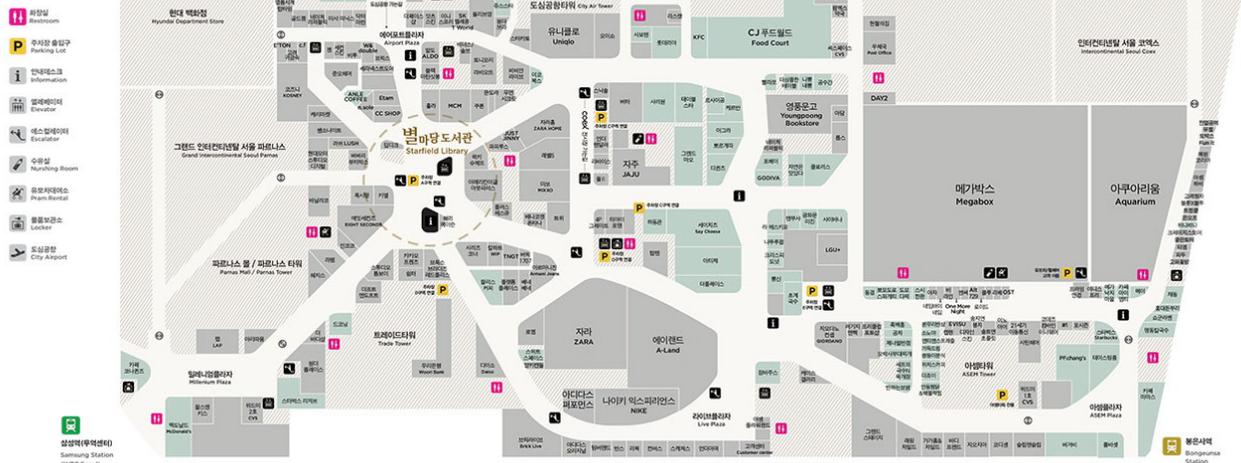
벽 판단 기준

- 통로 및 스퀘어: 시설 이용자들이 이동할 수 있는 모든 범위를 기준으로 한다. 갈래길들이 만나는 스퀘어의 경우 매장 외곽선이 부드럽게 처리되어 있음을 반영하였다.
- 출입구 및 에스컬레이터: 지하공간과 연속적이지만 층이 다르거나 문을 거치게 되어있고, 이용자들의 불편사항이 아니므로 벽으로 처리하였다.

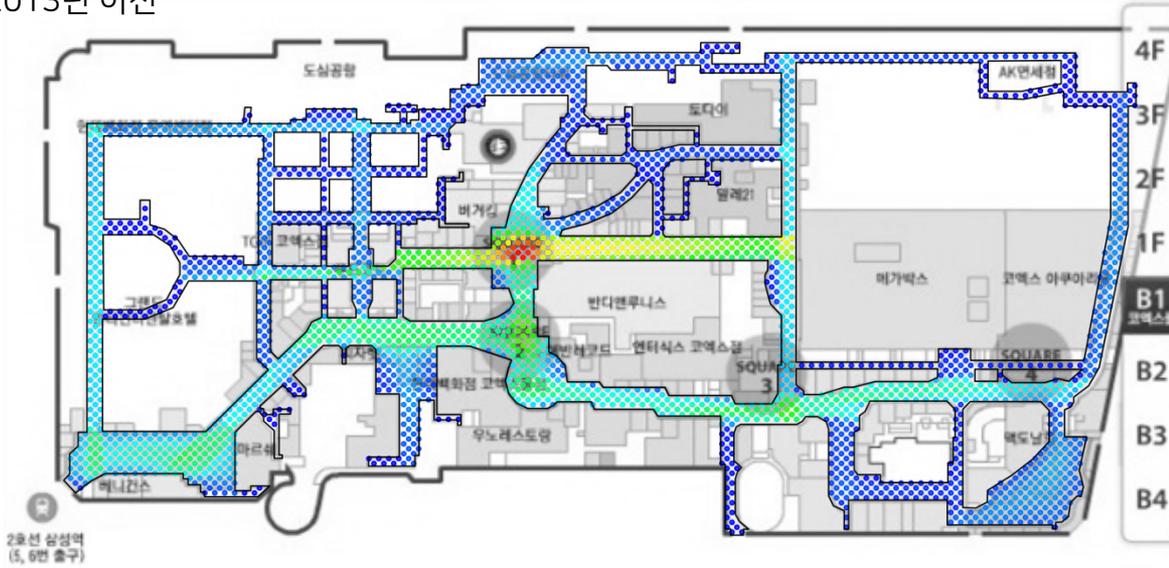
2013년 이전

HI VE

스퀘어 1 및 메가박스 앞 통로 > 나머지 스퀘어들 > 삼성역 주출입구

주요 스퀘어와 거점들의 VE값이 높아 주 통로의 주 출입구로부터 동측 끝까지의 분포가 비교적 고르게 나타난다.

LO VE

VA와 마찬가지로 스퀘어들을 잇는 통로들을 제외한 대부분의 통로의 VE값이 낮으나 주된 통로들에 비해 상업적 목적이 낮은 통로들이다.

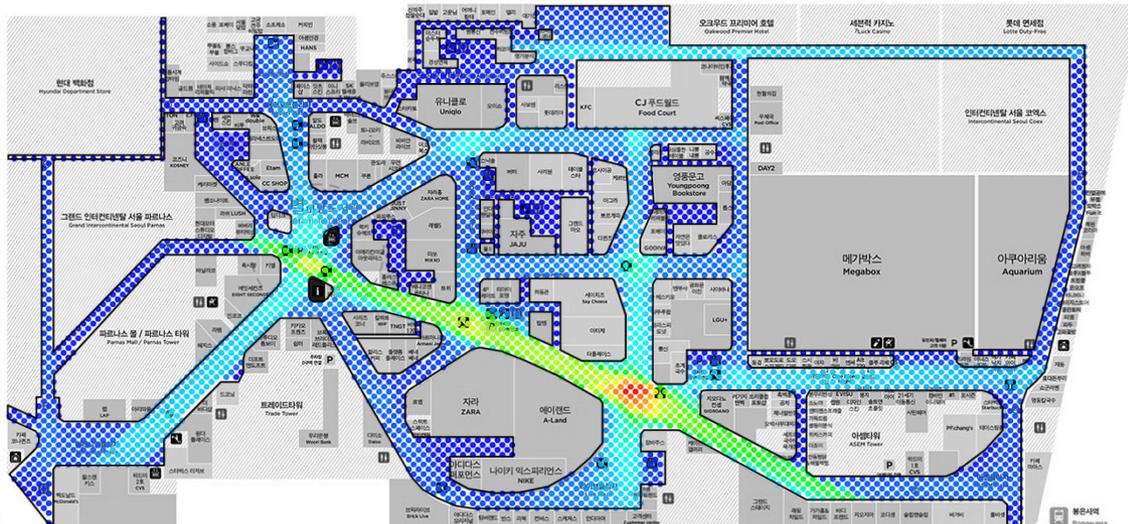
2014년 이후

HI VE

서브 스퀘어 > 주 통로 > 주 통로에서 보이는 교차로

메인 스퀘어가 아닌 서브 스퀘어의 VE값이 더 높은 것을 알 수 있다. 내부 인테리어가 획일적이므로 비슷한 규모와 갈래길을 가진 스퀘어가 많아 혼란을 야기할 수 있다.

LO VE

VA와 마찬가지로 주요 통로가 아닌 경우에는 대부분 VE값이 낮고, 상업시설이 있는 큰 통로의 경우에서도 그런 경우가 빈번하다.

1. 리모델링 이전의 경우, 주된 상업 통로들이 고르게 VAE가 높은 편이어서 깊숙한 곳까지 진입이 용이하다. 반면에 리모델링 이후에는 주된 상업 통로의 경우에도 낮은 VAE값이 관측되어, 매장의 상업성 측면에서도 이용자의 길찾기 측면에서도 효율성이 떨어진다.
2. 리모델링 이후 주 출입구(지하철역)들의 VAE값이 모두 낮아 상업공간으로의 유입 자체부터 어려워 보인다. 또한 한번 상업공간으로 진입하면 주 출입구를 발견하기 어렵다. 상업적인 측면에서는 유리할지 모르나, 이용자의 불편을 낳아 결과적으로는 공간의 매력을 떨어뜨리는 요인으로 작용할 수 있다.
3. 리모델링 이전에는 스퀘어가 여러 군데 분포하도록 계획되어 거점을 중심으로 위치를 파악할 수 있고, 메가박스 또한 그 역할을 하고 있으나, 리모델링 이후에는 주 통로의 스퀘어들을 제외하면 거점들의 규모가 비슷하거나 존재하지 않는다. 게다가 별마당 도서관에 VAE값이 집중되어 있고 갈래길이 많아 방향을 찾기 어렵다.
4. 인포데스크의 경우 VE 값이 높은 곳에 분포하여 길 찾기에 도움을 주고 있으나, 화장실과 기타 편의시설 들은 VAE값이 낮은 곳에 종종 위치하는데다가 별마당 도서관에서의 접근이 어려운 경우도 많다.

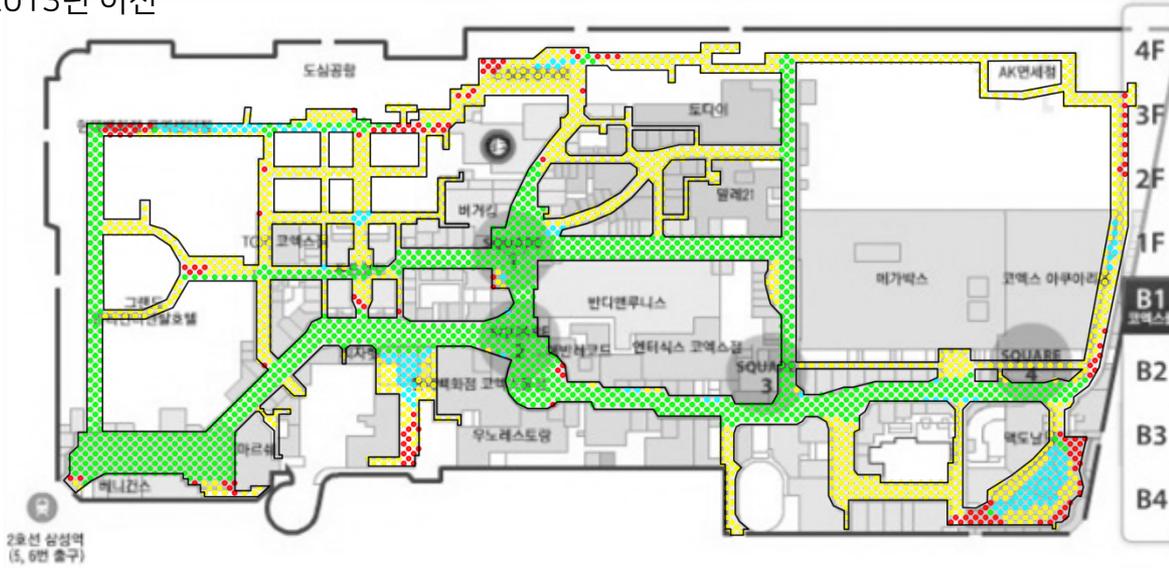
2013년 이전

HI VE - LO VE

주로 메인 코엑스몰이 아닌 지역에 산재

LO VA - LO VE

스퀘어와 주 출입구를 잇는 주 통로들이 아닌 전반적인 통로들

LO VA - HI VE

지금의 봉은사역 출입구가 있는 부분 일부에 산재

HI VA - HI VE

코엑스몰에 해당하는 공간의 주요 통로들에 골고루 분포

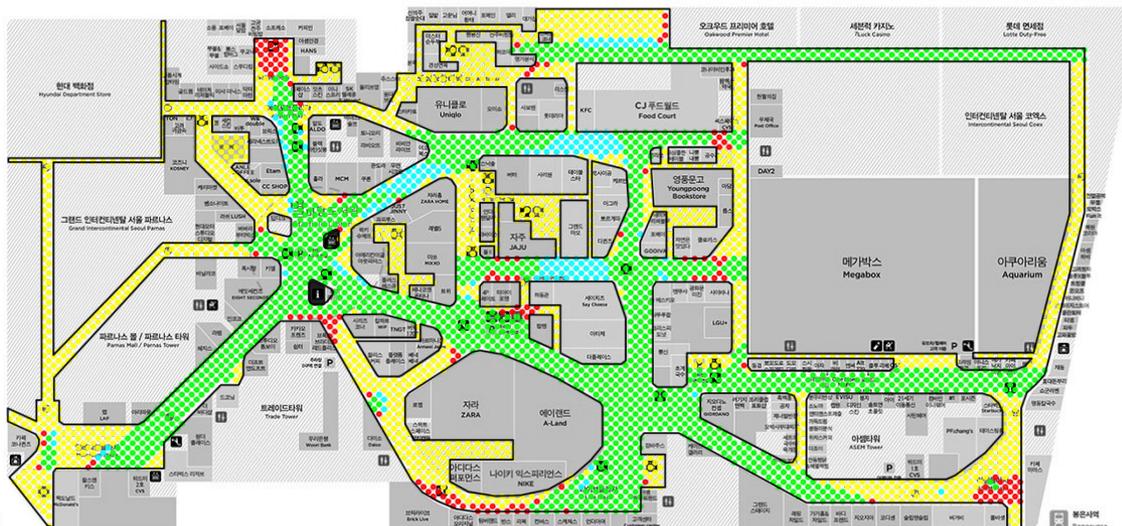
2014년 이후

HI VE - LO VE

메인 코엑스몰 내부에도 일부 분포
봉은사역 쪽 출입구

LO VA - LO VE

주 통로가 아닌 대부분의 상업통로들 및 주 출입구

LO VA - HI VE

몇몇 큰 통로들

HI VA - HI VE

중앙에 밀집된 주요 통로들
